LA TÉCNICA DE LA TERMOGRAFÍA APLICADA AL CAMPO DE LAS PATOLOGÍAS Y FILTRACIONES

RESUMEN: La técnica de la termografía está basada en tecnología militar que se viene aplicando en multitud de campos y sectores de actividad. En éste caso, la termografía se está utilizando en inspecciones técnicas “in situ” para detectar y dictaminar los orígenes de los problemas, dándole al técnico una herramienta adicional para dictaminar las soluciones óptimas y pertinentes.

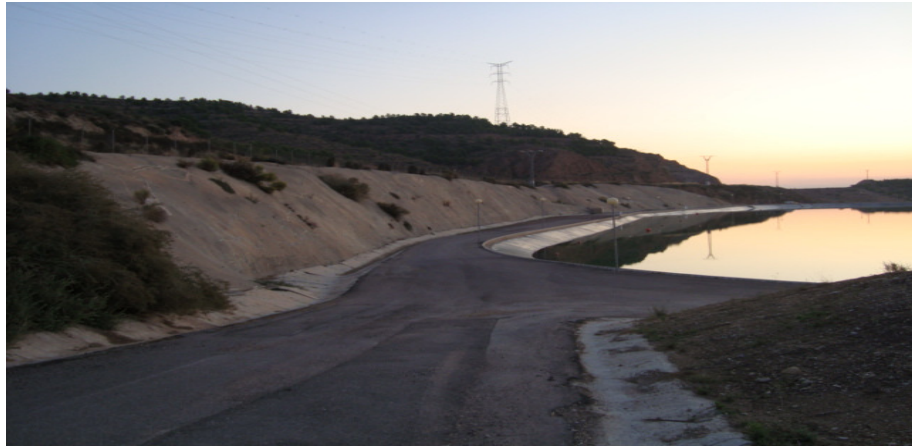
En la fotografía 1 pueden verse las termografías en las inmediaciones de un talud, en éstas se aprecian distintos gradientes de temperatura causados por la fluencia de humedad en determinados puntos, coincidiendo a su vez con la localización de las fisuras y con una notable presencia de humedad en el pie de dicho talud.

Fotografía 1.- *Apreciación de fisuras marcadas y la humedad en distintas zonas del talud*

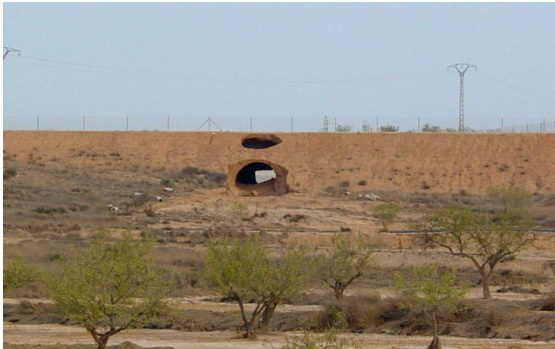
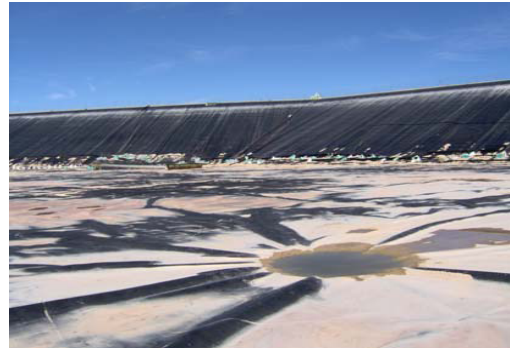
Fotografía 2.- Dique de contención de agua y solera de una balsa, ambas con patologías por la presencia de agua en el terreno

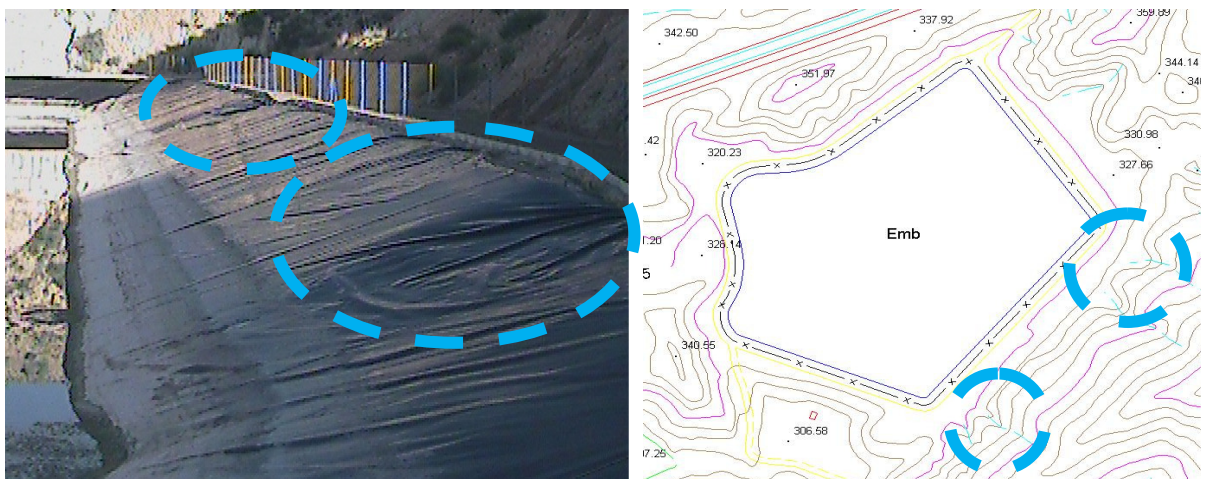
Problemática: Embalse situado sobre suelos con un determinado contenido de yesos, en el que se aprecian en la fotografía hundimientos parciales en el pasillo de coronación.

Detección: En la inspección se analizaron los hundimientos de la coronación, en días posteriores a unas lluvias, y se observaron cómo se habían creado redes de flujo bajo el sistema de impermeabilización. En los termogramas se puede ver como en el talud se pone de manifiesto esa presencia de humedad en los puntos señalados, indicando una menor temperatura, si en estos puntos analizando la topografía se observa cómo hay cuatro arroyos con pequeñas cuencas vertientes que confluyen dos a dos en estos puntos. (Fotografía 5).

Fotografía 5.- Hundimientos del pasillo de coronación por la red de flujo generada y no interceptada o captada para evitar su paso bajo la balsa

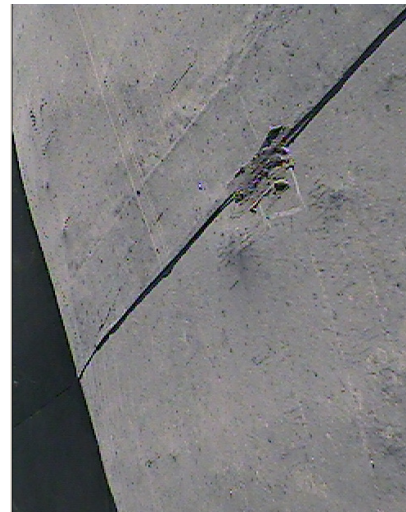
Problemática: Excesivas filtraciones por lo que se revisaron las soldaduras.

Detección: Analizando el termograma se puede apreciar la existencia de una concentración de humedad bajo la lámina y que asciende desde esta posición hacia arriba por capilaridad. Con el termograma podemos concluir lo anterior y a su vez que la red de drenaje no está cumpliendo la función para la que fue diseñada, ya que se pone de manifiesto que ambas caras de la lámina están conectadas.

Fotografía 7.- Termograma de la soldadura de vulcanización en EPDM ubicada en el talud interior de la balsa
